Bouwdelen nr 23	toelichting	par Zoeten	par Elsink	par Aan nemer
<b>buitengevels woning</b> voorgevel	geen scheurvorming			
	geen scheurvorming zichtbaar vanaf bgg			
achtergevel	geen scheurvorming			
terras achter	3 tegels hebben een barst

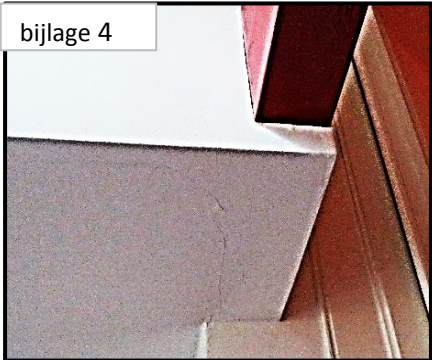
<p>bijlage 4</p>

<p>bijlage 3</p>			
<b>Binnen ruimtes</b>				
kelder wanden	geen scheurvorming			
lekkages	geen lekkages of vocht plekken in de wanden vloer of plafond.			
begane grond				
keuken	in de omtimmering van de afzuigkap zit rechts een scheur in de voorwand en in het plafond.

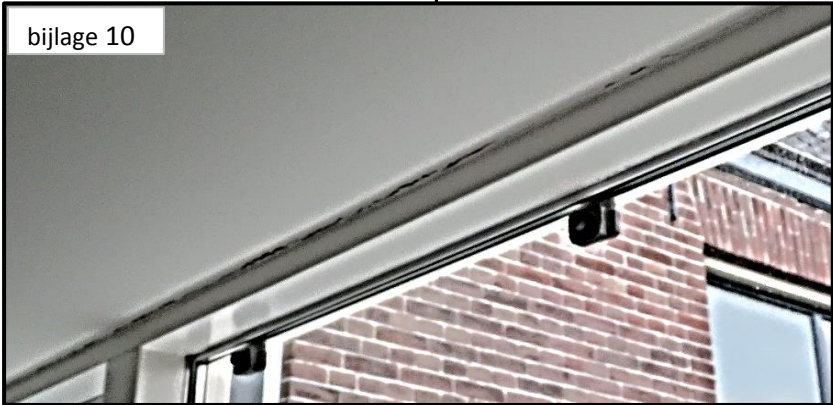
de kitvoeg bij de aansluiting kozijn plafond is gescheurd

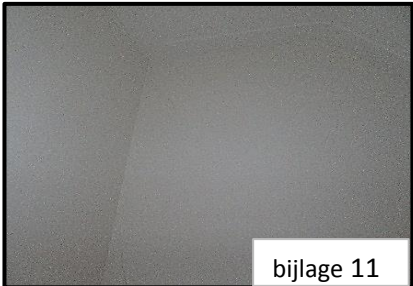
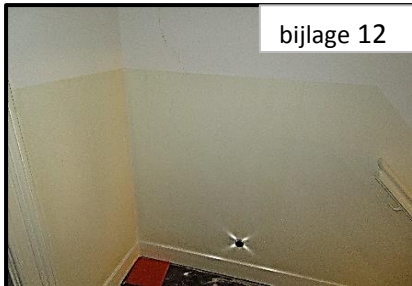
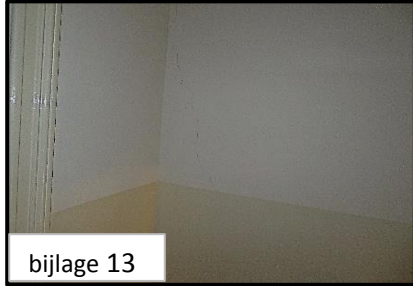
Er zijn geen lekkages van de badkamer			
1e verdieping				
woning scheidende wand	Op de overloop zitten 3 scheuren in de woningscheidende wand. Agv zetting van de aanbouw.

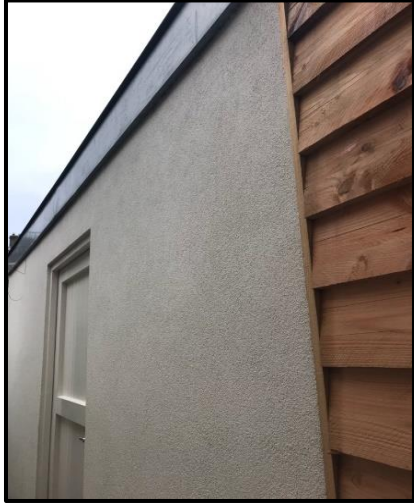
<p>Deze heeft geen scheuren en is onbeschadigd zie bijlages 16,17,18,19</p>
